Secretaría de Energía Tecnología de la Información

Sensores Remotos

Detección de Venteo de Gas con imágenes Landsat

Informe Julio 2007

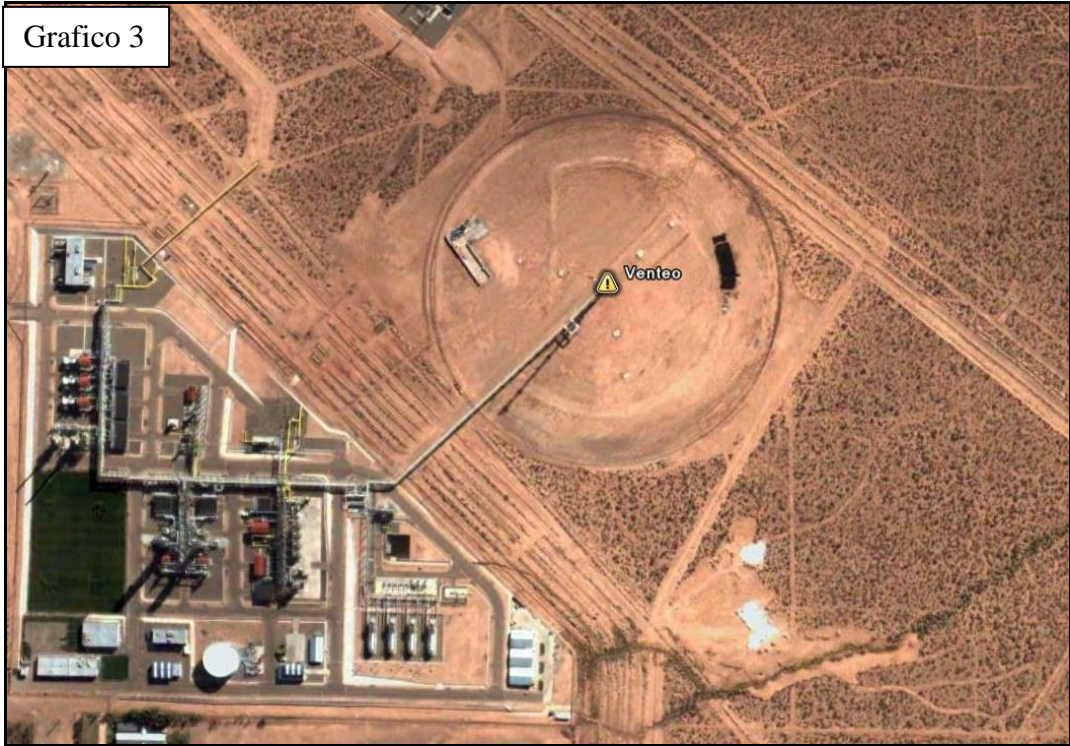
Grafico 3

Como resultado de la misma se identificaron dos tipos de estructuras distintas (Gráficos 3 y 4) que posiblemente se relacionen con venteos.

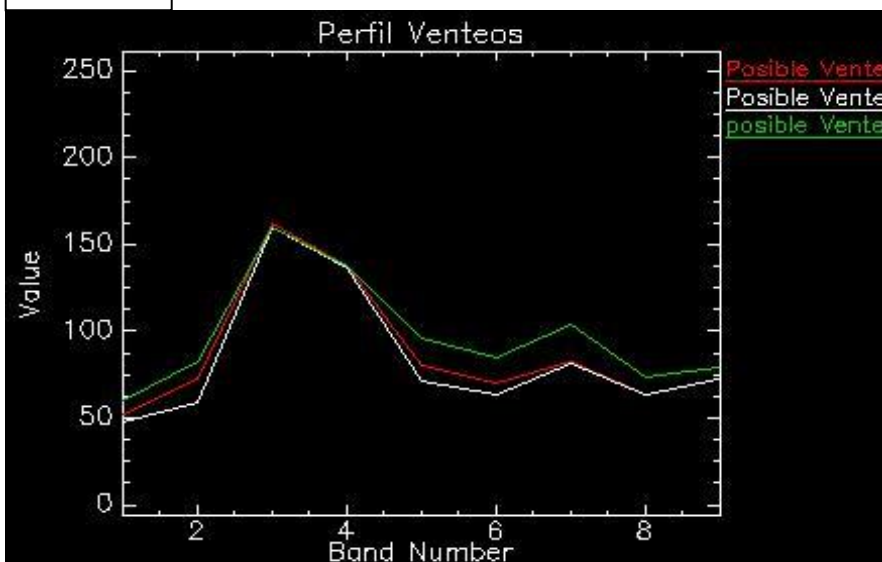
Grafico 6

En la extracción de los perfiles fueron evaluadas distintas ponderaciones de pixeles por banda para lograr el perfil final que mejor se corresponda con la identificación de los puntos testigo (Grafico 5 y 6).

Se compararon los perfiles entre si encontrándose grandes variaciones, a modo de ejemplo se muestran solo tres.

En el área estudiada y para la imagen con la que se trabajó, no se encontró una firma espectral característica que pueda representar los puntos que fueron tomados como testigos, las firmas que se hallaron tenían diferencias significativas de variación del valor por banda que no se correspondían con una firma relativamente pura posible de ser aceptada para una clasificación posterior.

Las variaciones encontradas por el uso de distinta cantidad de píxeles por banda para la construcción de un perfil espectral, disminuían al crecer el número de píxeles seleccionados. Esto se explica por la existencia de un área espectralmente homogénea alrededor de los pozos de petróleo y venteos, haciendo que al promediar mayor número de píxeles, se comience a encontrar una correlación entre los perfiles, pero no debido al venteo sino al área (plataforma) que los rodea.
