Secretaría de Energía Tecnología de la Información

Sensores Remotos

Detección de Venteo de Gas con imágenes Landsat

Informe agosto 2007

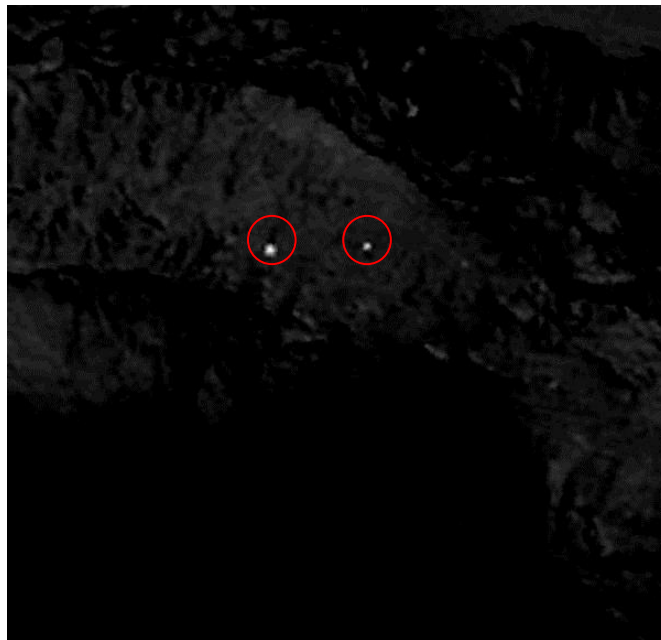
Band 6

Comparación de la zona antes graficada donde se detectaron potenciales venteos, entre la banda térmica (6) del Landsat 5 y una composición falso color real (321)

Una vez detectados estos puntos sospechosos, se compara con la combinación 321 falso color real de Landsat, para corroborar que existiera algún pozo o instalaciones de petróleo relacionadas con los venteos en las cercanías de dichos puntos, (ver grafico superior).

En el grafico superior se puede ver un gran numero de pozos en los puntos donde se detectaron los posibles venteos (círculos rojos)
