Secretaría de Energía Tecnología de la Información

Informe de Anomalías Térmicas en detección de Venteo y Quema de Gas

*Anexo Informe Mayo de 2008
(Datos actualizados hasta el 27 de Mayo de 2008)*

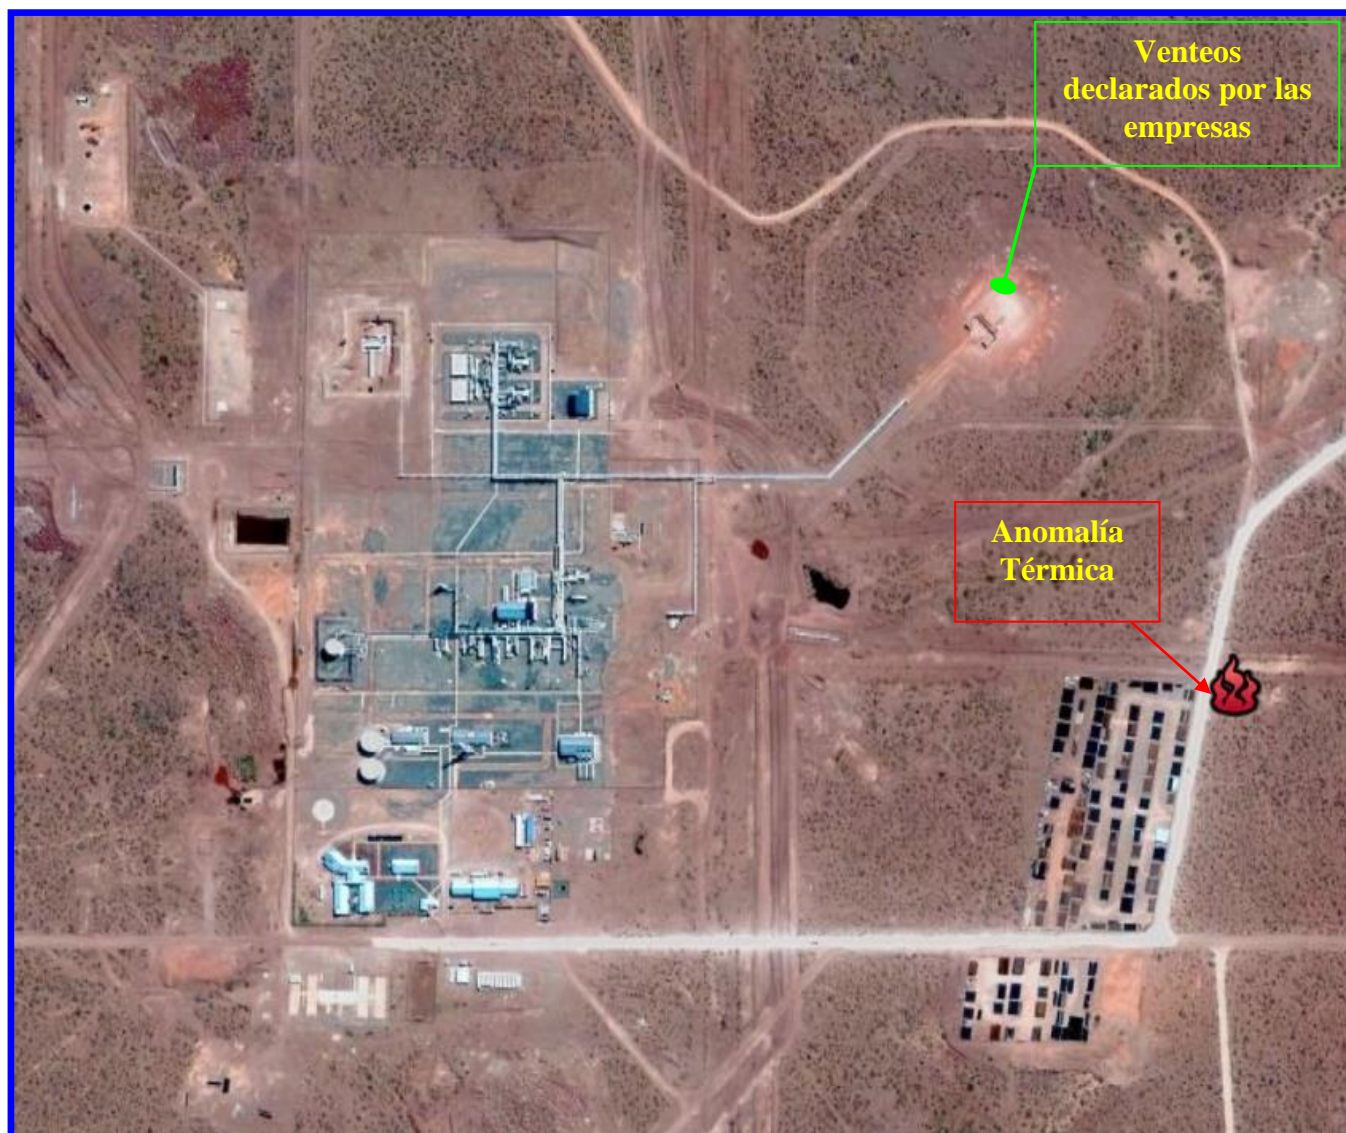
Imagen óptica mediana resolución concesión

Se detectó una anomalía térmica en la concesión Aguada Pichana con fecha 5 de mayo de 2008. A lo largo del análisis de detección de venteos que se realizó durante el año pasado y el corriente año, este sitio fue uno de los que más anomalías térmicas ha tenido. Por esta razón se considera que la probabilidad de que se trate de un venteo sea muy alta. Además se puede observar en la imagen que existe un sitio de venteo declarado por la empresa (Fosa).

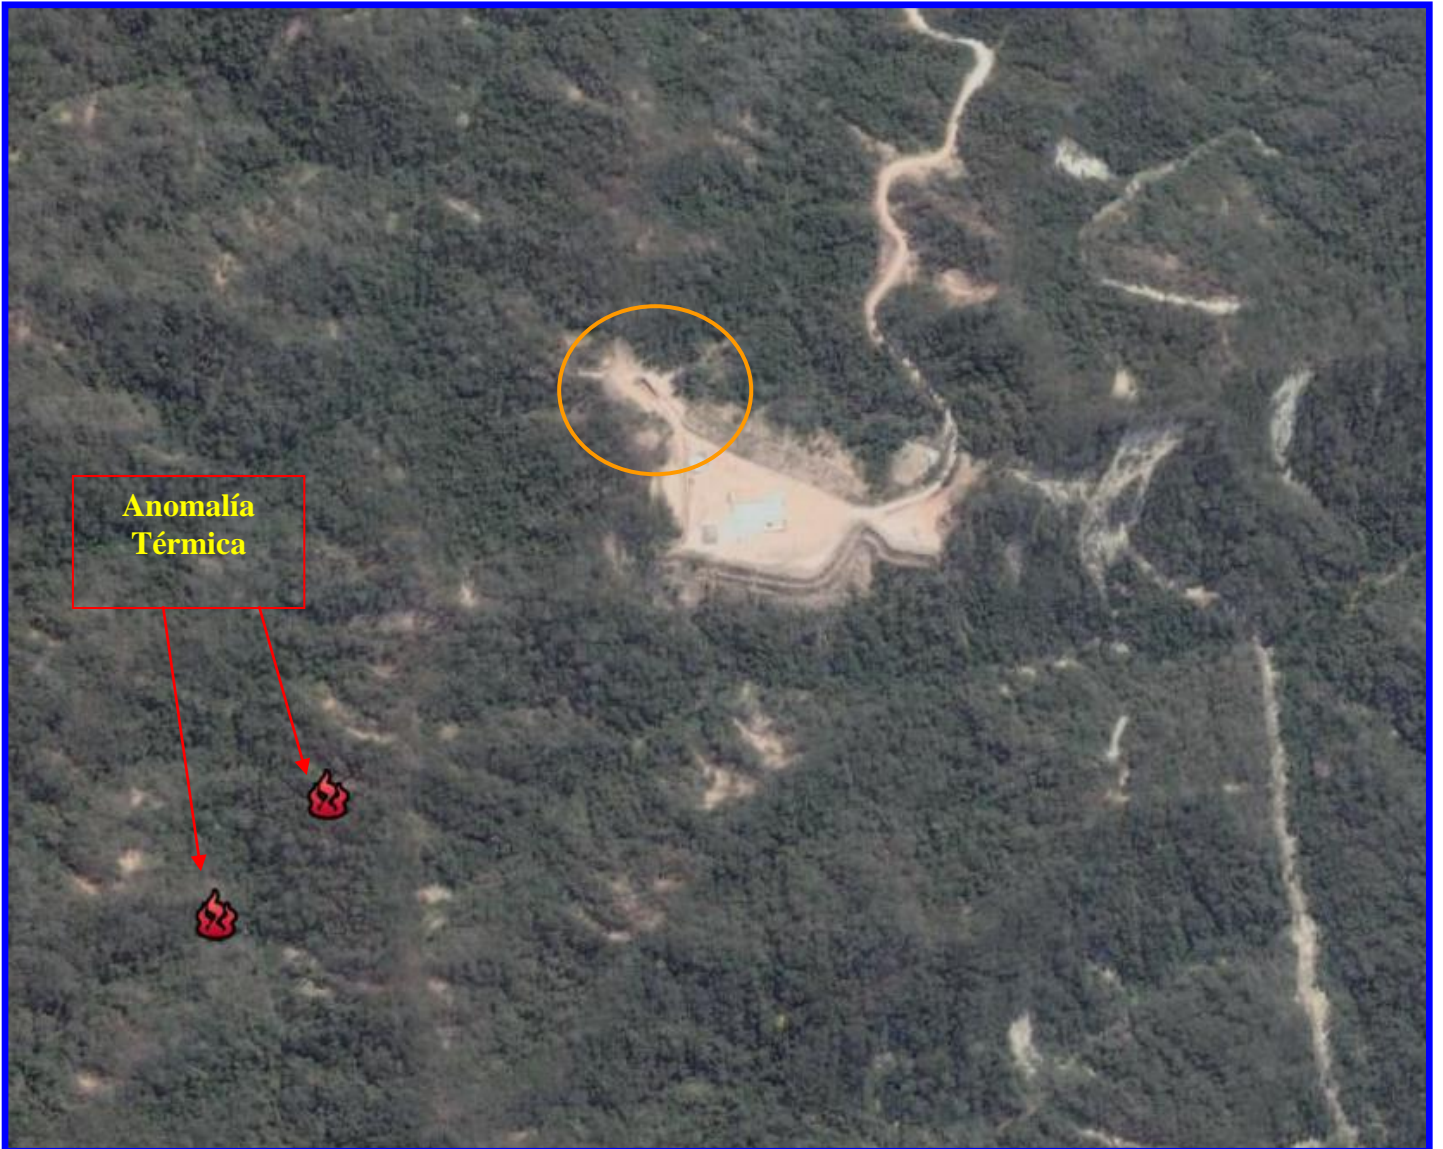
Imagen óptica alta resolución concesión

En esta imagen de la concesión Sierra de Aguarague se pueden ver dos anomalías térmicas (del 20 y 21 de mayo de 2008) muy cerca de un sitio que parecería ser fosa de quema (circulo naranja). Si bien en la zona son frecuentes los incendios, lo que podría provocar una anomalía térmica, las anomalías detectadas se confirmarían como venteos en el caso de repetirse nuevas anomalías en el lugar.
